APLICAÇÃO DE INSTRUMENTOS DE AVALIAÇÃO PÓS-OCUPAÇÃO (APO) PARA AVALIAÇÃO DOS RISCOS AMBIENTAIS A ACERVOS EM PAPEL: O CASO DO AHM

APPLICATION OF POST-OCCUPANCY EVALUATION (POE) INSTRUMENTS TO ASSESS ENVIRONMENTAL RISKS TO PAPER COLLECTIONS: THE CASE OF THE AHM

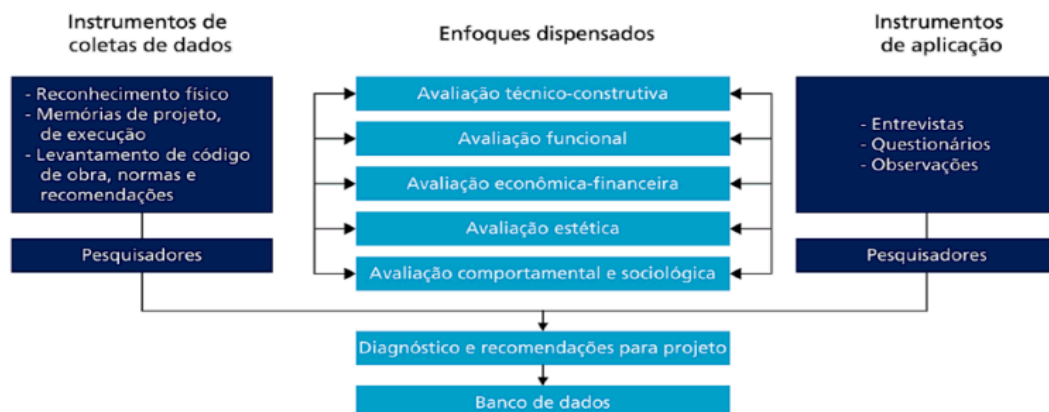
Figura 1 - Metodologia da APO.

A metodologia adotada nesta pesquisa baseia-se na aplicação da Avaliação Pós-Ocupação (APO) adaptada à avaliação de riscos ao patrimônio cultural, com o objetivo de analisar o desempenho do conjunto edificado e as condições ambientais de guarda de acervos. Sua estrutura metodológica está sintetizada no organograma apresentado na Figura 1 (Villa, 2016).

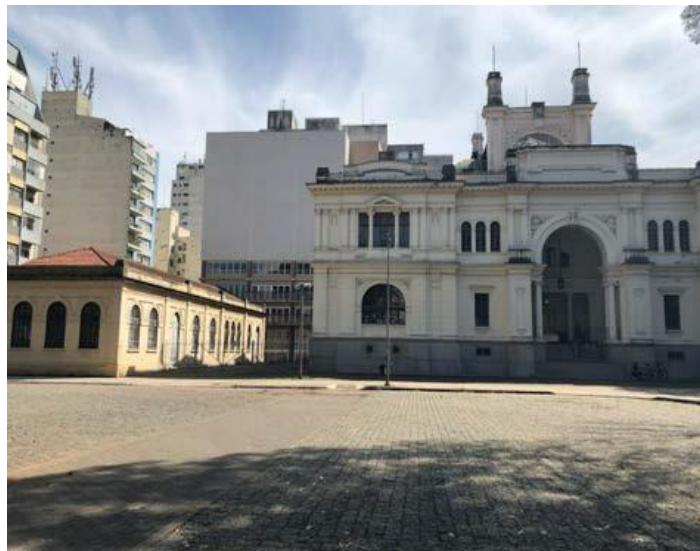
Figura 2 - Edifício Ramos de Azevedo (à direita), Anexo (à esquerda) e Torre da Memória, ao fundo.

Fundado no início do século XX, o AHM ocupou diversos espaços ao longo de sua história, estabelecendo-se atualmente em um conjunto de edificações que inclui o Edifício Ramos de Azevedo - antiga sede da mecânica da Escola Politécnica -, o Anexo - antiga casa de máquinas da Escola Politécnica - e a Torre da Memória - antiga Casa do Politécnico, conhecida como CADAPO, uma residência estudantil construída nos anos 1950 - (São Paulo, 2015). A Figura 2 ilustra a localização e a estrutura do AHM.

Os edifícios foram submetidos a reformas para acomodar sua nova função. O Edifício Ramos de Azevedo teve seu porão adaptado para incluir espaços destinados à guarda de acervo, além de um laboratório para o restauro e conservação de documentos (Camargo, 2021). Embora não tenham ocorrido alterações externas significativas, o estilo arquitetônico original da época de sua construção, caracterizado pelo ecletismo, ainda se mantém visível até os dias atuais (Campos, 1989).

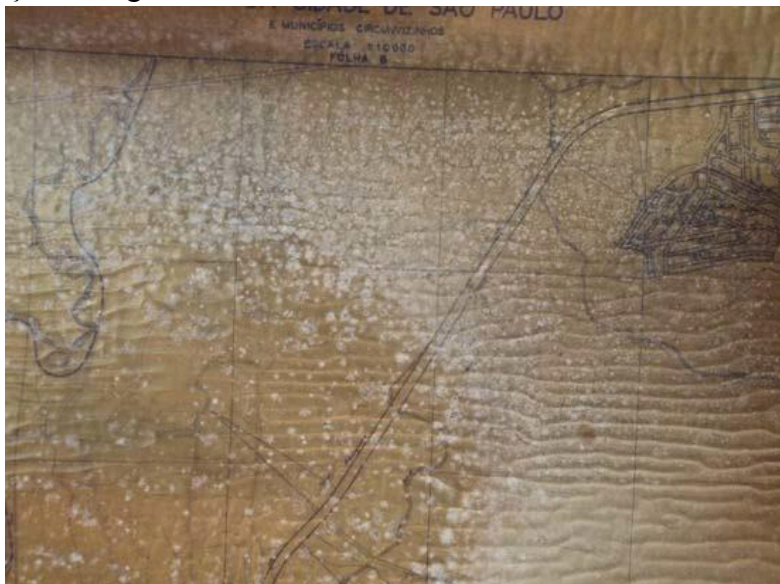
Figura 5: Presença de fungos em item do acervo.

Os fatores ambientais mais nocivos ao patrimônio cultural incluem variações inadequadas de temperatura, umidade relativa do ar e exposição à radiação, além da presença de poluentes como gases, partículas e vapores. Como a celulose é um material orgânico, suas reações de deterioração são intensificadas em temperaturas elevadas e reduzidas em temperaturas baixas (*Government of Canada*, 2022). De acordo com Cassares e Moi (2000), um aumento de 10°C na temperatura pode dobrar as taxas de degradação, enfatizando a importância de condições ambientais estáveis para a preservação do patrimônio cultural. Outro aspecto é que em condições de altas temperaturas e umidades elevadas, existe a possibilidade dos papéis se deformarem (enrugarem, deformarem ou se descolorirem). Além disso, essas condições favorecem o desenvolvimento de fungos/mofos (Figura 5), cuja contribuição para deterioração do acervo é explicada da seguinte forma:

Os esporos de mofo são onipresentes, mas permanecem dormentes em ambientes secos. No entanto, com alta UR, o mofo se tornará ativo e digerirá tamanhos, revestimentos de superfície, vários meios e celulose. O mofo ativo deriva seus nutrientes da matéria orgânica exalando um líquido ácido que decompõe o substrato em matéria digerível. Uma vez atacado, o papel pode ficar mole e polpudo. Como organismo vivo, o mofo ativo também pode produzir subprodutos coloridos que

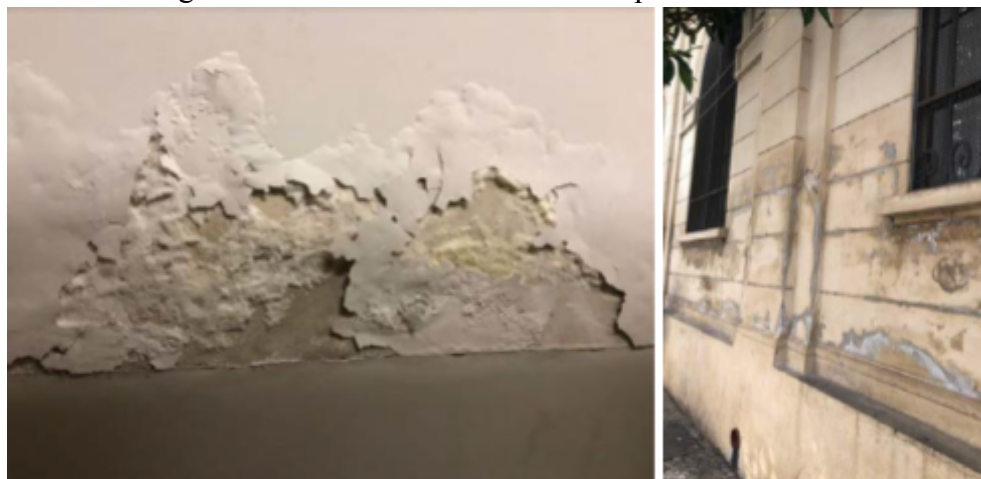
Figuras 7A e 7B - Eflorescências nas paredes do Anexo

observar com mais atenção às vulnerabilidades construtivas, destacando-se especialmente a presença de eflorescências³ no Anexo (Figuras 7A e 7B), bem como falhas no funcionamento de dataloggers, e nos ar-condicionados (impactando na capacidade de manterem a temperatura estável em determinadas salas).

³ Patologia construtiva visível pela presença de material pulverulento que deteriora a superfície em decorrência das reações químicas que acontecem no interior dos componentes, e que indica que algo está impedindo o edifício de realizar as trocas gasosas necessárias para liberar água e gás carbônico ao meio ambiente (Varum, 2005).

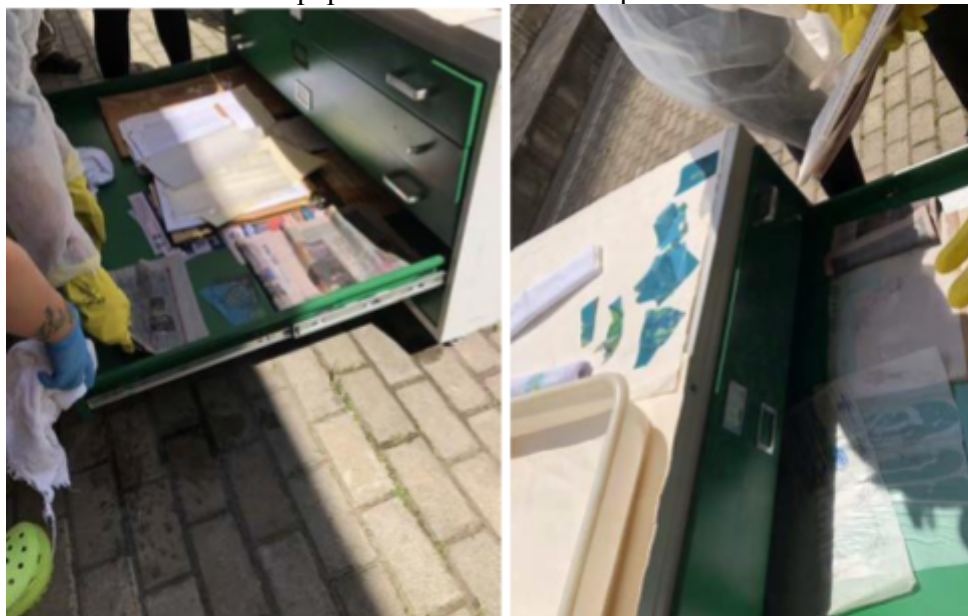
Figuras 9A e 9B: Retirada de papéis danificados da mapoteca.

As visitas técnicas permitiram avaliar as vulnerabilidades que impactam os acervos, relacionando-os com fatores biológicos, ambientais e humanos. A partir dessas observações, concluiu-se que os principais riscos estão relacionados à água, principalmente à drenagem das águas pluviais. Ocorreram incidentes graves durante o ano de 2023, com infiltrações no telhado, intensificadas pelo fato das telhas não serem fixadas à estrutura, o que garantiria maior estabilidade para o sistema. Esses problemas resultaram em grandes vazamentos nas salas do primeiro pavimento e corredores, causando danos a pisos, materiais e estruturas.

Como resposta a esses incidentes, o grupo de pesquisa, em conjunto com os funcionários do AHM, planejou e executou um simulado de emergência com água e de resgate de itens danificados. O planejamento incluiu uma reunião realizada no dia 09 de novembro de 2023, quando foram definidos os materiais necessários para a simulação, seus
